**COMUNE DI SERIATE**  
 Provincia di Bergamo

**PIANO DI GOVERNO DEL TERRITORIO**

**AGGIORNAMENTO DELLA COMPONENTE GEOLOGICA, IDROGEOLOGICA E SISMICA**  
*in attuazione dei criteri dell'art. 57 della l.r. 12/2005*

*Titolo*  
**CARTA GEOMORFOLOGICA**

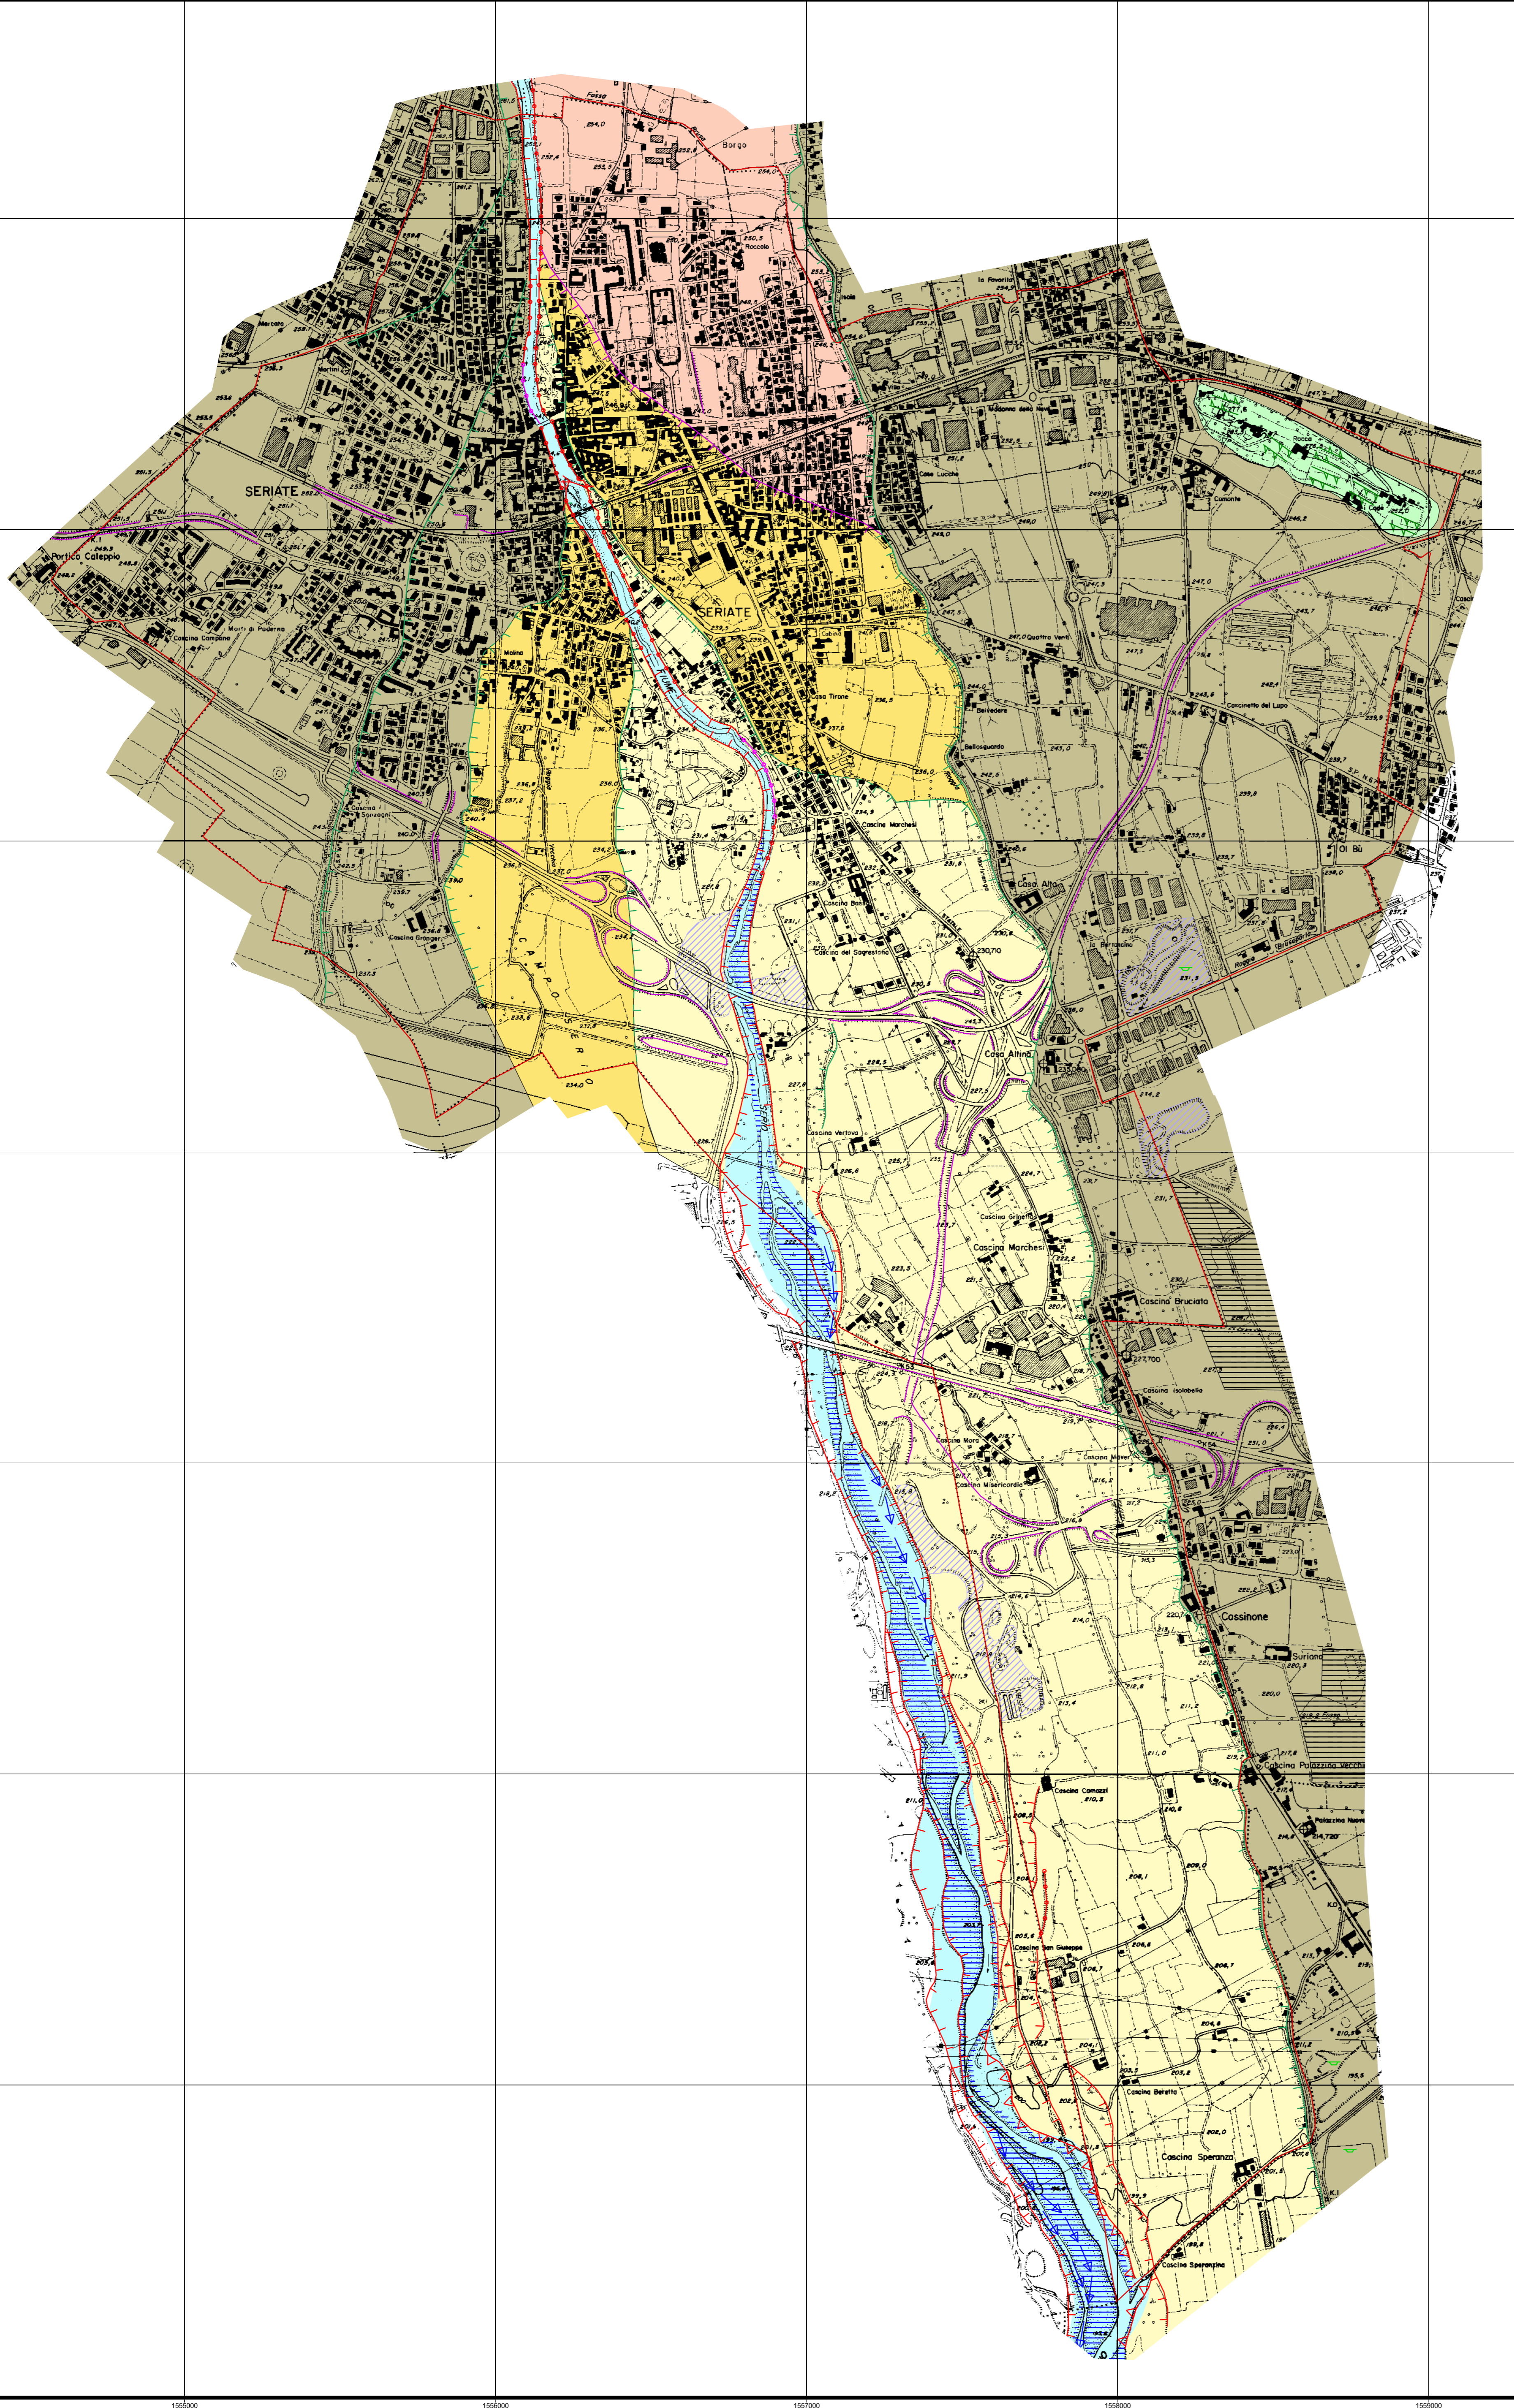
*Tavola n.*  
**3**

- Legenda**
- Forme e processi legati alle acque superficiali**
- Alveo attivo del Fiume Serio
  - Area a barre sabbiose - morfologia tipo braided
  - Paleovalveo
  - Orlo di terrazzo attivo
  - Orlo di terrazzo attivo in forte erosione
  - Orlo di terrazzo stabilizzato visibile
  - Orlo di terrazzo stabilizzato poco visibile
- Forme, processi e depositi antropici**
- Orli di scarpata artificiale
  - Terrazzamenti agrari
  - Arginature
  - Arginature con pennelli
  - Briglia
  - Cava attiva (Nuovo Piano Cave della Provincia di Bergamo DCR n. VIII/619 del 14.05.2008)
  - Cava non attiva/dismessa
  - Area di riporto o colmata
- Ambiti morfologici**
- Zona di pianura
  - Terrazzi fluviali recenti
  - Zona collinare - rilievo di Comonte
- Limite comunale
