OPERE RESTAURO E MESSA IN SICUREZZA PILASTRATURE IN PIETRA DELLA RECINZIONE " VILLA GUERRINONI" - ANNO 2026

RILIEVO DEGRADI

Via Italia, 58 - Biblioteca Giacinto Gambirasio - già " Villa Guerrinoni "

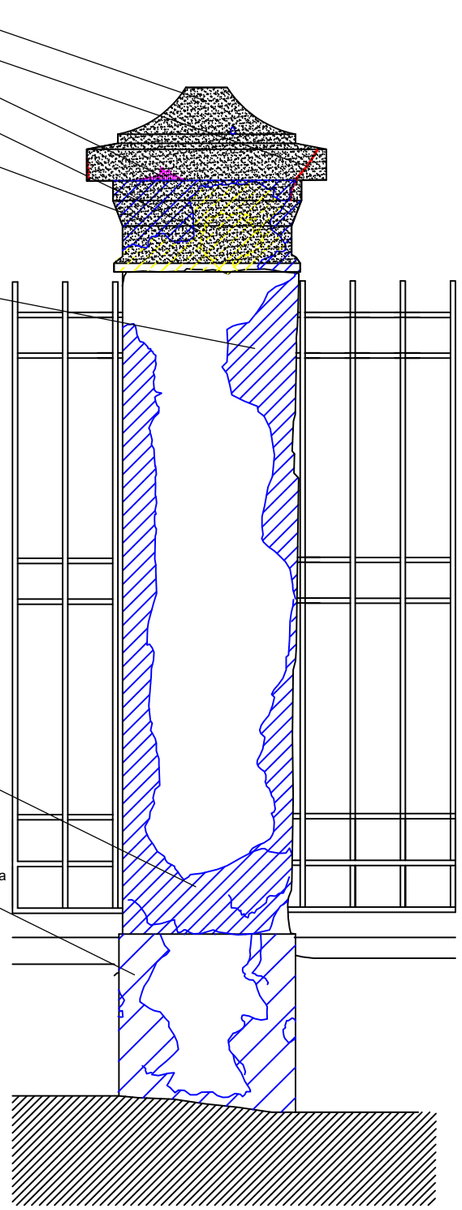
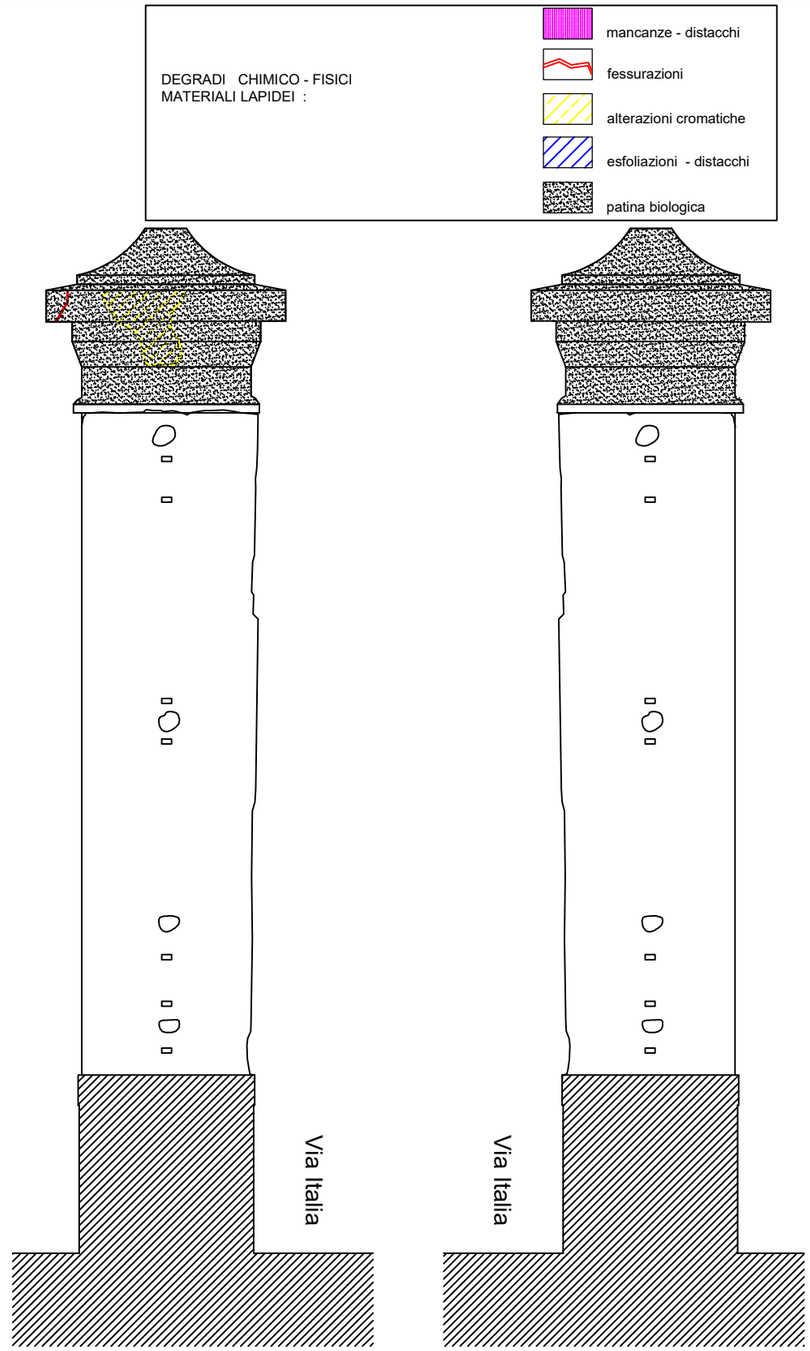
Pilastro 2
Tav B - 01

RILIEVO DEGRADO
prospetto si via Italia

PROSPETTO DEGRADO
Lato interno est -

PROSPETTO DEGRADO
Lato interno ovest -

- mancanze - distacchi
- fessurazioni
- alterazioni cromatiche
- esfoliazioni - distacchi
- patina biologica

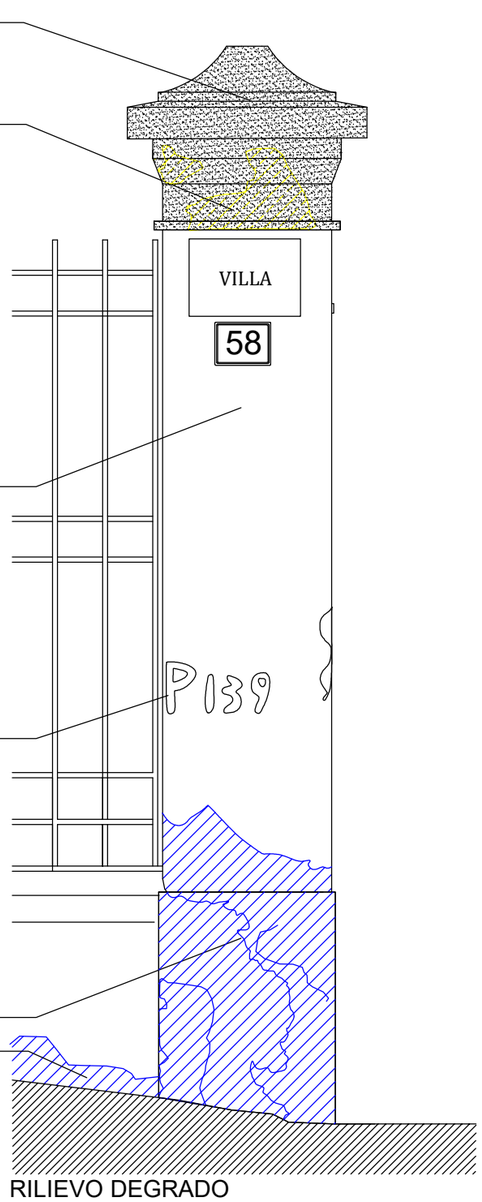
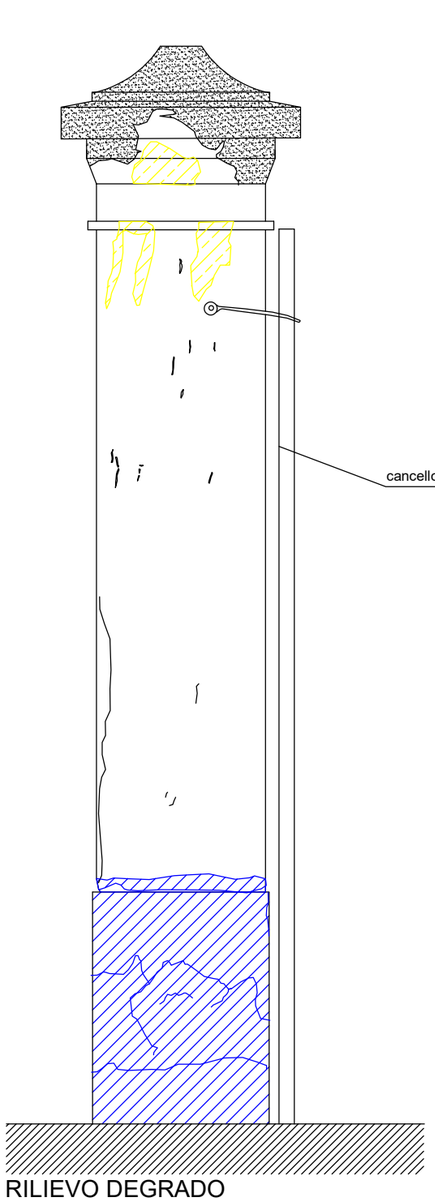
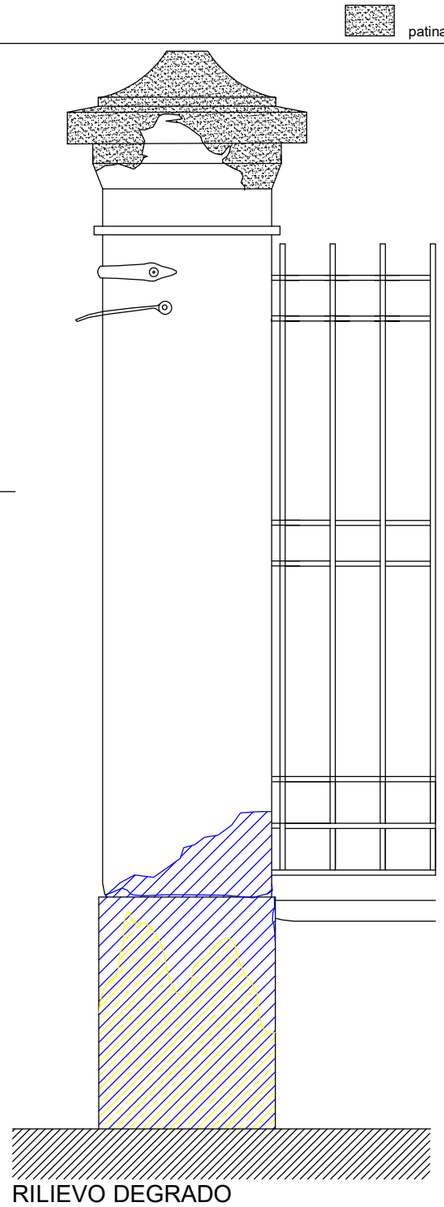
Pilastro 3
Tav B - 02

RILIEVO DEGRADO
Prospetto su via Italia

RILIEVO DEGRADO
Lato interno est -

RILIEVO DEGRADO
Prospetto interno verso il parco -

Patina biologica

Mancanza o distacchi

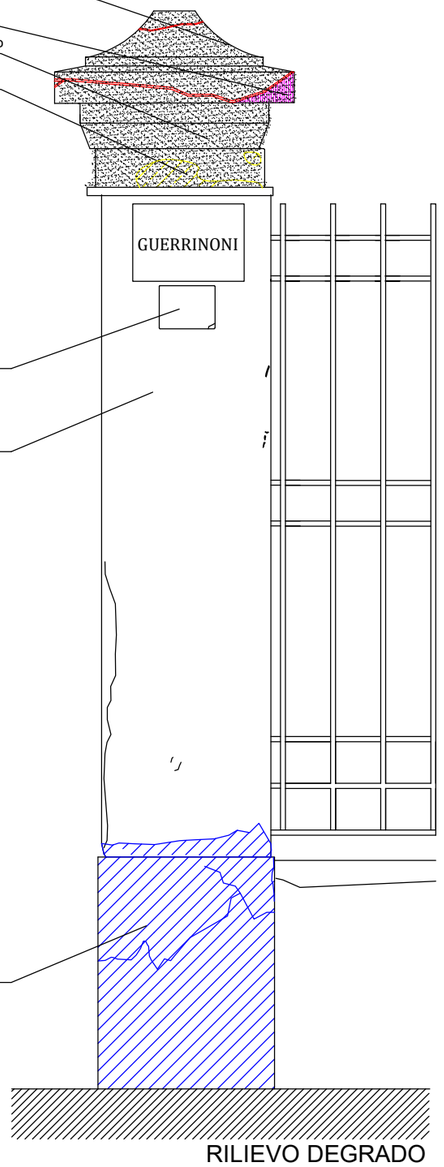
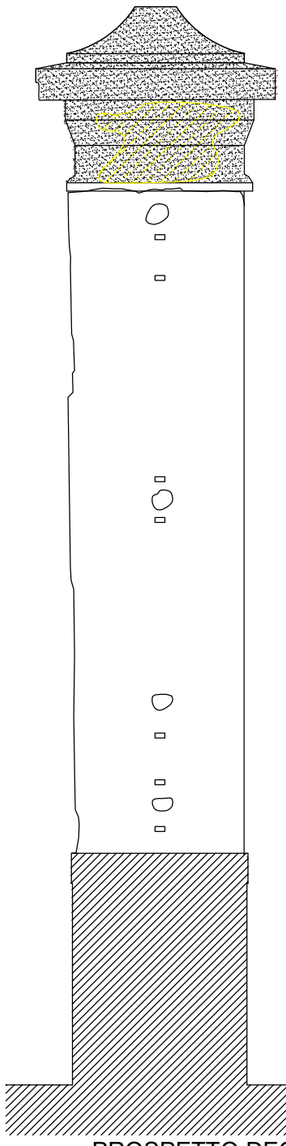
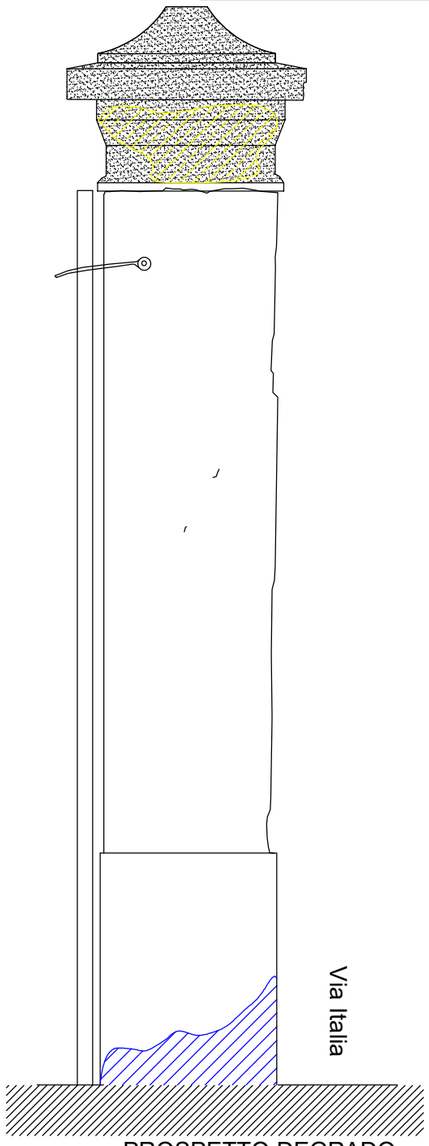
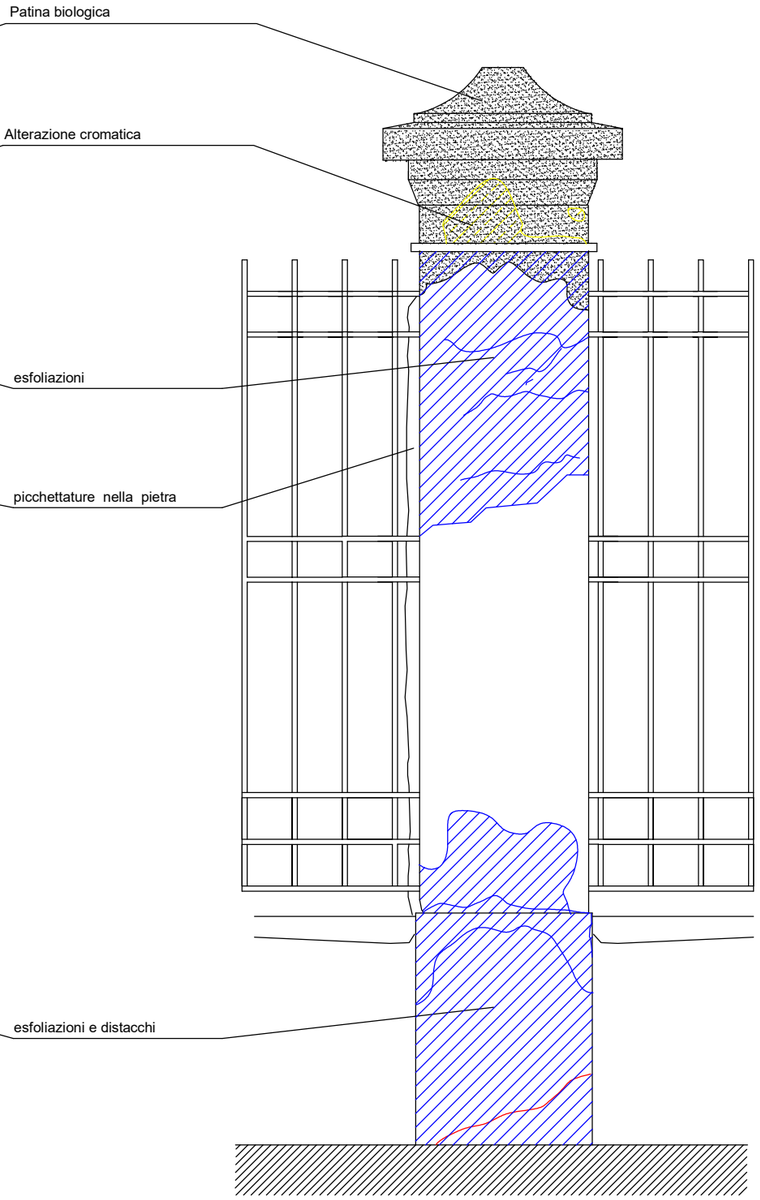
Pilastro4
Tav B - 03

Rotazione della cimasa di coronamento

Alterazione cromatica

picchettature nella pietra

esfoliazioni e distacchi

RILIEVO DEGRADO
Prospetto su via Italia -

PROSPETTO DEGRADO
Lato interno est -

PROSPETTO DEGRADO
Lato interno ovest -

- mancanze - distacchi
- fessurazioni
- alterazioni cromatiche
- esfoliazioni - distacchi
- patina biologica

Particolare della traslazione
della cimasa di coronamento

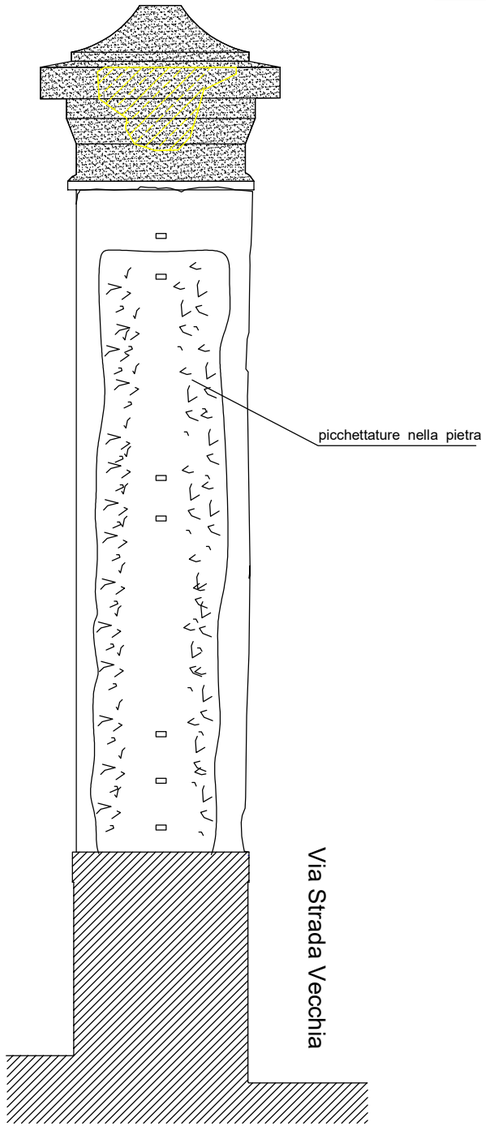
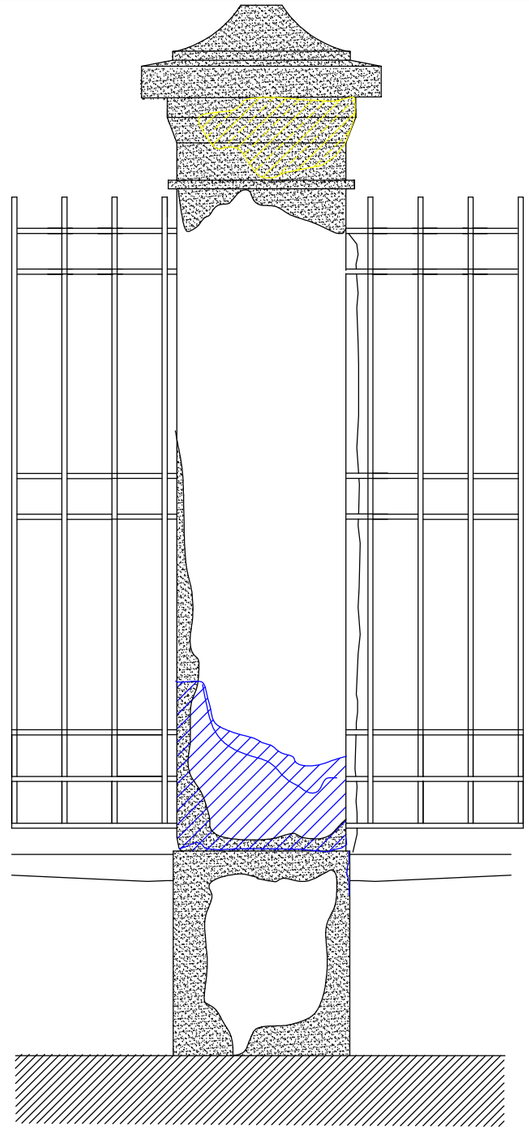
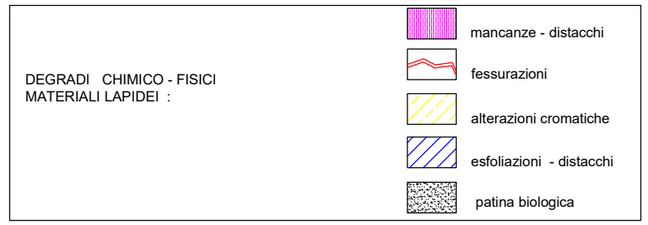
Pilastro 7
Tav B - 04

RILIEVO DEGRADO
Prospetto su via Chiesa Vecchia -

PROSPETTO DEGRADO
Lato interno sud -

RILIEVO DEGRADO
Lato interno al parco ovest -
